原子吸收光谱仪 的使用维护和故障分析及排除

清华大学分析中心

- 仪器日常维护计划
- 简单故障判断及维护

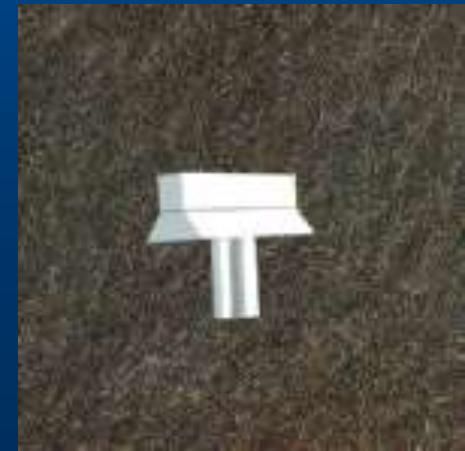
- 检查撞击球是否有缺损和位置是否正常，必要时进行调整；
- 检查毛细管是否有阻塞，若有应按说明书的要求疏通，注意疏通时只能用软细金属丝；
- 检查燃烧器混合室内是否有沉积物，若有要用清洗液或超声波清洗；
- 检查贮气罐有无变化，有变化时检查泄漏，检查阀门控制；每次钢瓶换气后或重新联结气路，都应按要求检漏
- 整个仪器室的卫生除尘。

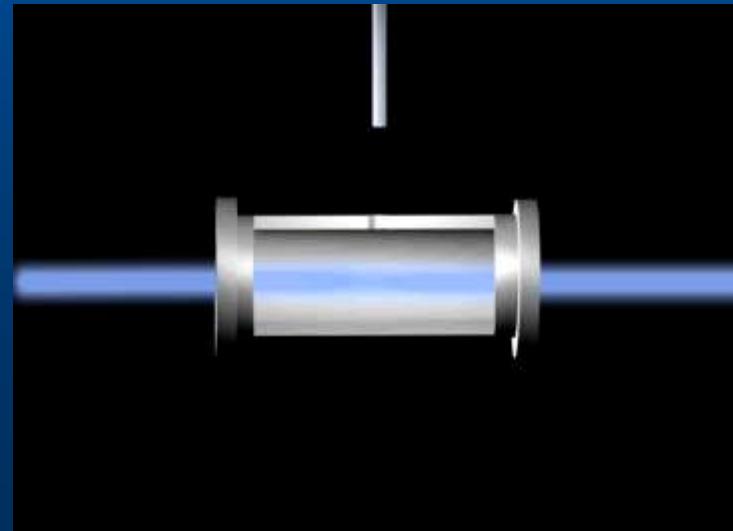
清洗反射镜

酒精乙醚混合液，不接触清洗或用擦镜纸喷上混合液后贴在镜子上，过段时间后掀下。注意镜片不能擦，就是有保护镀层的没经验也少去找麻烦做。
